Nouvel immeuble de la société « Pax », Genève

Prof. W. Dunkel et Pierre Braillard, architectes
(P. Froidevaux, W. Weber et E. Aberson, ingénieurs)

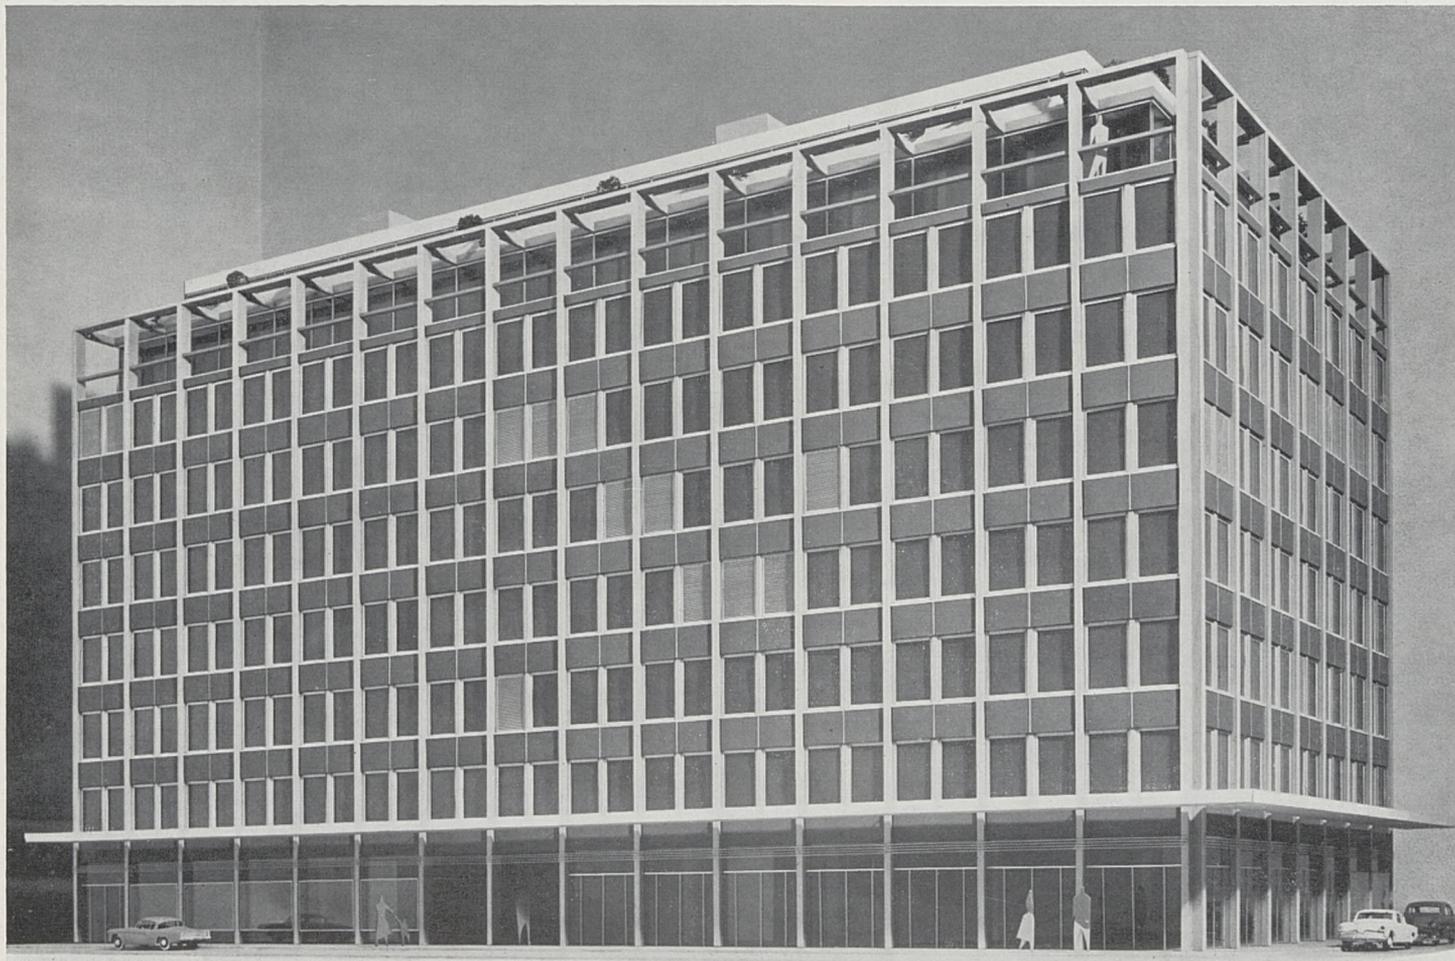
A gauche : vue générale de la maquette, façade rue du Rhône. A droite: trois vues intérieures (maquette)

Cet immeuble très moderne est actuellement en voie d'achèvement. N'étant pas terminé au moment où nous sortons de presse, nous ne pouvons publier cette année que des photos de maquettes.
