Atelier à Brigue

H. + P. Wenger, architectes FAS, SIA, SWB

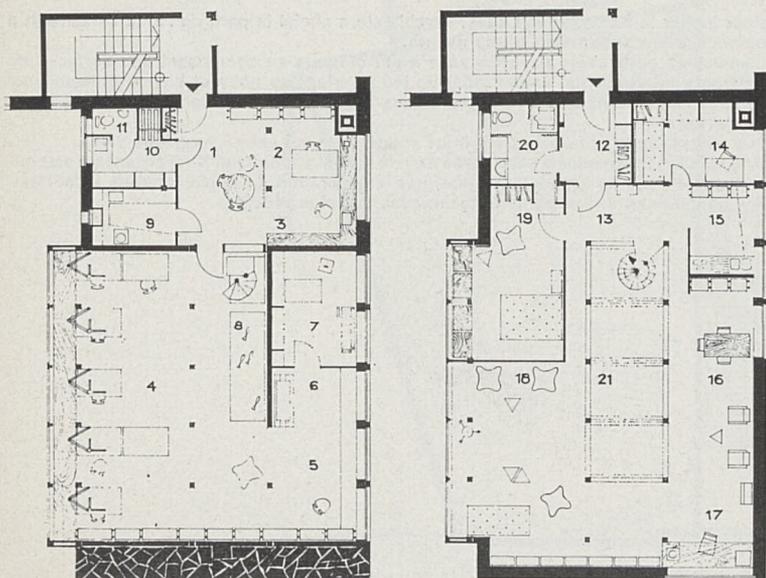
4

Atelier : près de l'entrée se trouve la réception (n° 1), le bureau du chef de chantier (n° 2), le réduit (n° 10), la chambre noire (n° 9) et les toilettes des employés (n° 11). Parois vitrées de séparation avec l'atelier (n° 4). Contre-cœur de 1 m. 13 du côté nord et 1 m. 40 du côté sud. Un escalier (fig. 2) relie l'atelier à l'appartement et le toit-jardin.

1. Atelier
2. Escalier, au fond l'atelier
3. Séjour
4. Atelier, plan
5. Appartement, plan

Il s'agissait de construire dans un quartier chaotique un atelier-apartement pour un ménage d'architectes. La construction est en bois à deux étages dont les travées sont à 1 m. 83, les façades n'étant pas portantes. Séparations mobiles. Au centre (n° 8) un bassin tient lieu de jardin.
