# Les ateliers Isola, Breitenbach

Suter + Suter, FAS/SIA, architectes

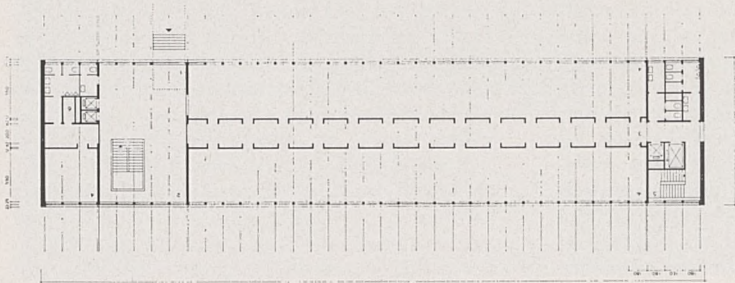
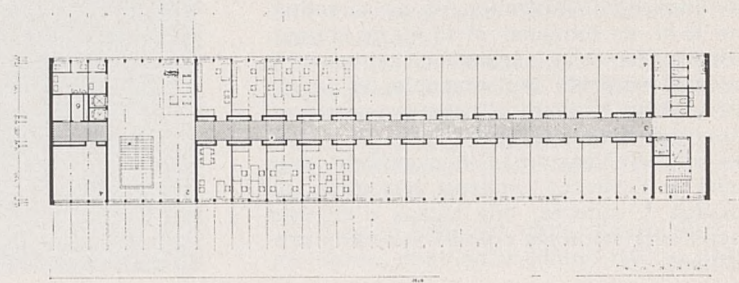
Coupe, plan du rez-de-chaussée et de l'étage

L'emplacement du bâtiment parallèle à la rue donne un éclairage est-ouest favorable. La pente a permis de placer judicieusement les lavabos et les services d'expédition. Elle a permis aussi l'installation de spacieux parcs pour les vélos, au niveau de la cour des ateliers, c'est-à-dire au rez-de-chaussée. Des parois mobiles permettent la division des surfaces des bureaux dépendant les uns des autres. De ce fait les installations techniques ont été concentrées aux extrémités du bâtiment.

On a donné la préférence à des piliers de béton préfabriqués de 16×24 cm. (façade) et à des couvertures de béton à cannelures recouvrant, dans la zone médiane, la maçonnerie de briques en U.
