Bâtiment administratif Nestlé, Vevey

Jean Tschumi, architecte FAS, SIA

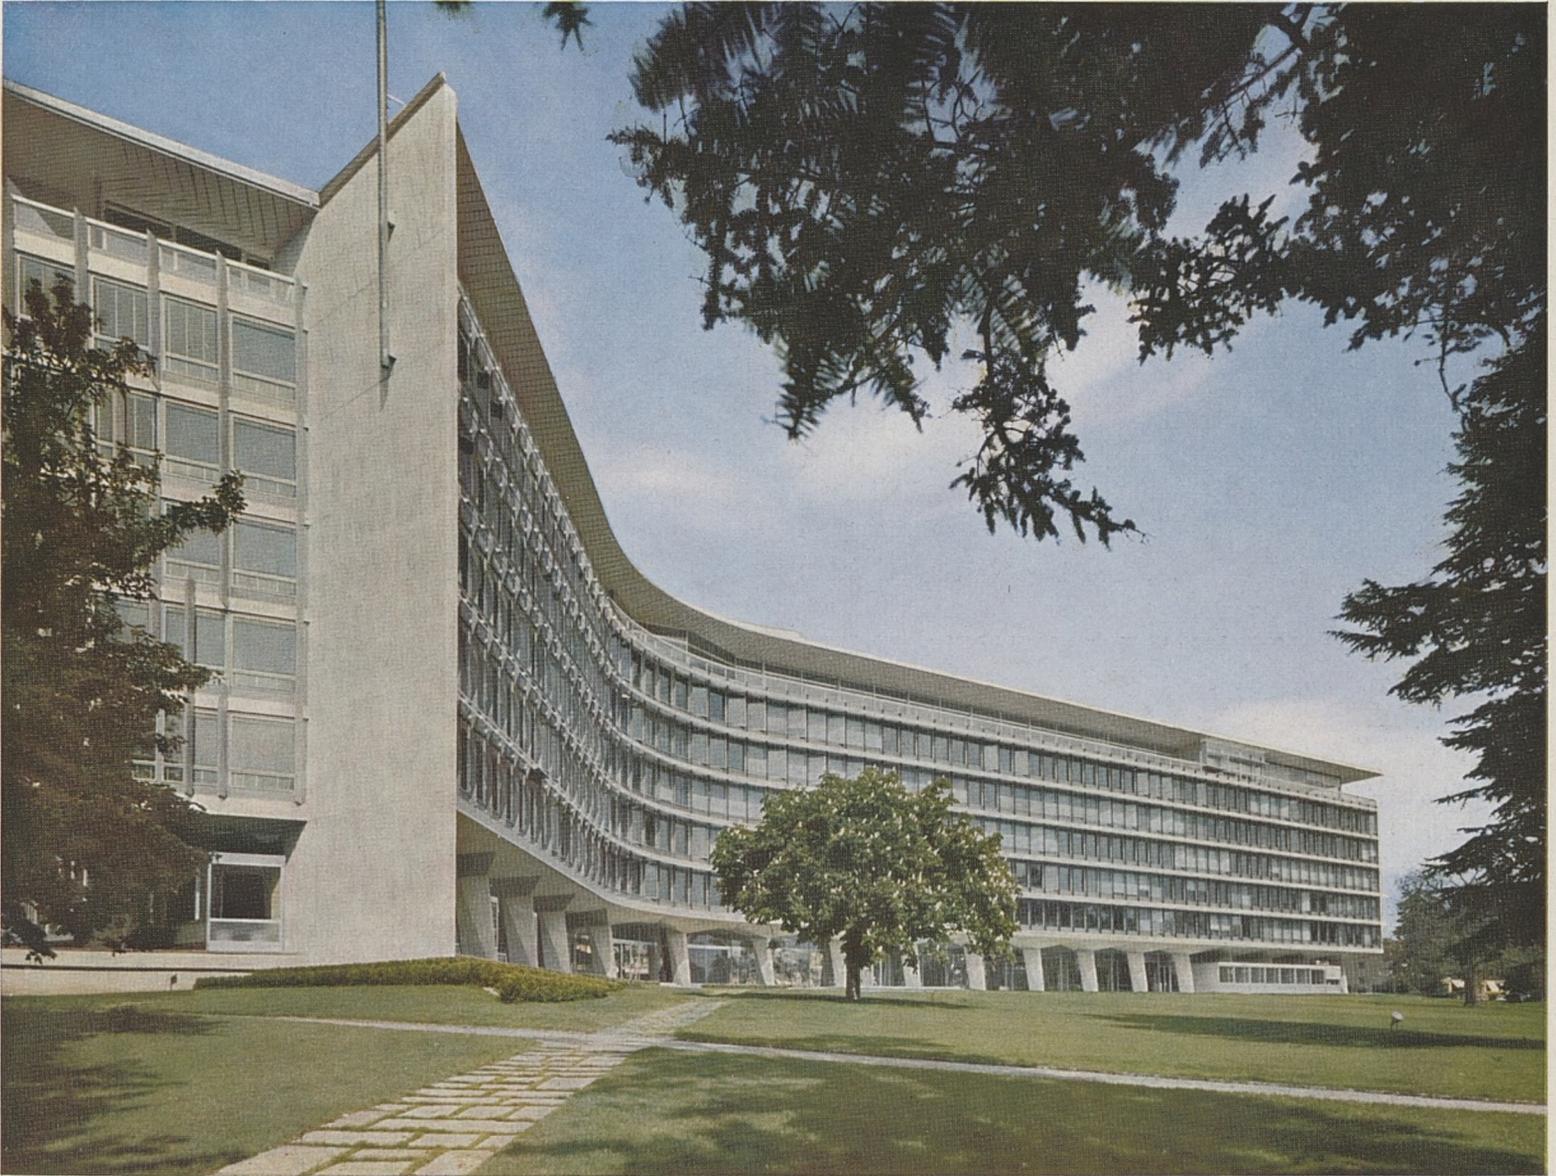
3

3. Façade sud
4. Façade est

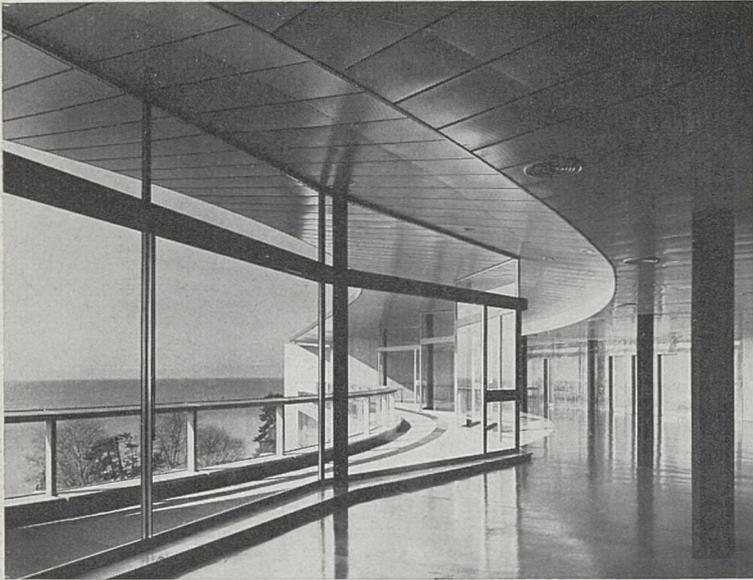
5

- 5. Hall-fumoir, 6^e étage
- 6. Hall-caféteria, 6^e étage
- 7. Grand bureau
- 8. Bureau technique (longueur 82 m,
- 9. Départ au rez-de-chaussée de l'escalier
- 10. Détail de la marquise en aluminium
- 11. Réfectoire des employés, 6^e étage
- 12. Hall principal

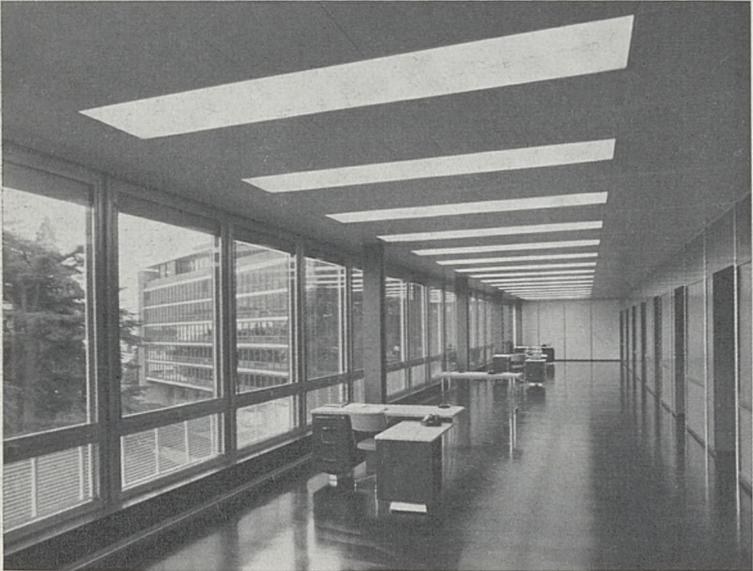
7

Les bureaux normaux comprennent, du côté des couloirs, des armoires avec ouverture à rideau s'enroulant latéralement et qui permettent de disposer tous les types de classement. Les portes et armoires sont en bois naturel, noyer foncé d'Amérique. Toutes les cloisons sont amovibles, pleines ou vitrées, recouvertes de plastique gris sur une face, jaune sur l'autre face. En partie basse des fenêtres en aluminium se

trouve la pulsion d'air climatisé, dont le coffre comprend également les lignes électriques et téléphoniques pour l'alimentation des prises de sol réparties dans les bureaux. La sortie d'air en surpression a lieu au-dessus des portes, dans des sourdines, avant de déboucher dans les doubles plafonds des couloirs. Les plafonds en tôle perforée comprennent de larges appareils d'éclairage encastrés, assurant 300 lux au niveau des pupitres. Le mobilier de tous les bureaux normaux est métallique, les différentes couleurs ayant été choisies d'entente avec l'architecte.

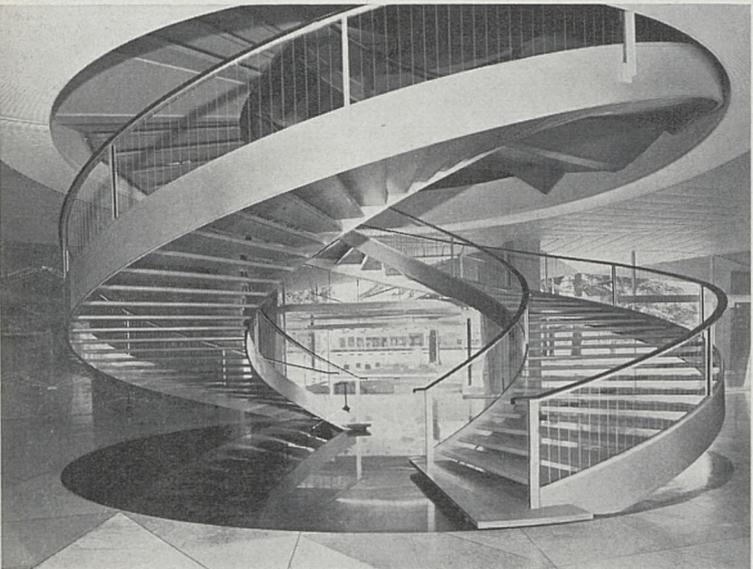
9

Les marches de l'escalier Direction, dalles de marbre reconstitué, sont enchâssées dans de petites consoles d'aluminium fixées sur les limons, eux-mêmes détachés des parois de marbre blanc et granit rouge.

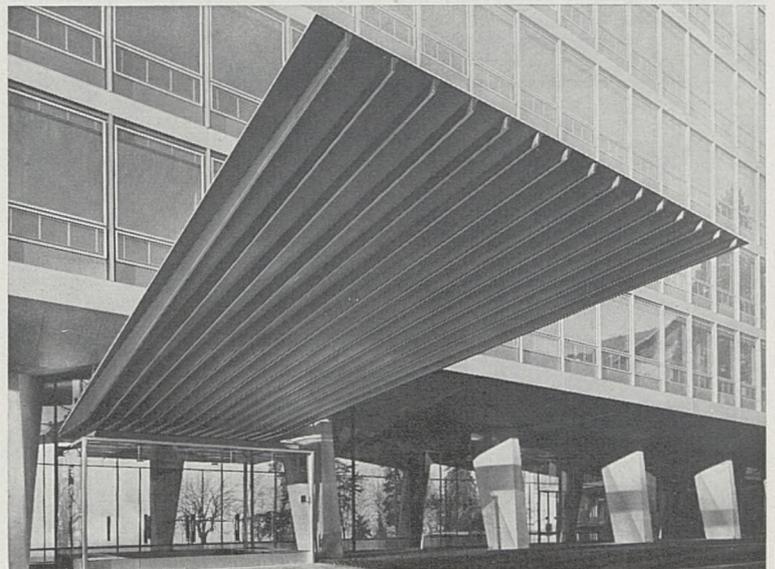
10

L'entrée principale est abritée par un grand auvent en aluminium, ouvrage exceptionnel, constitué de plats et de profilés extrêmement légers, qui ont permis un porte-à-faux de 11 mètres.

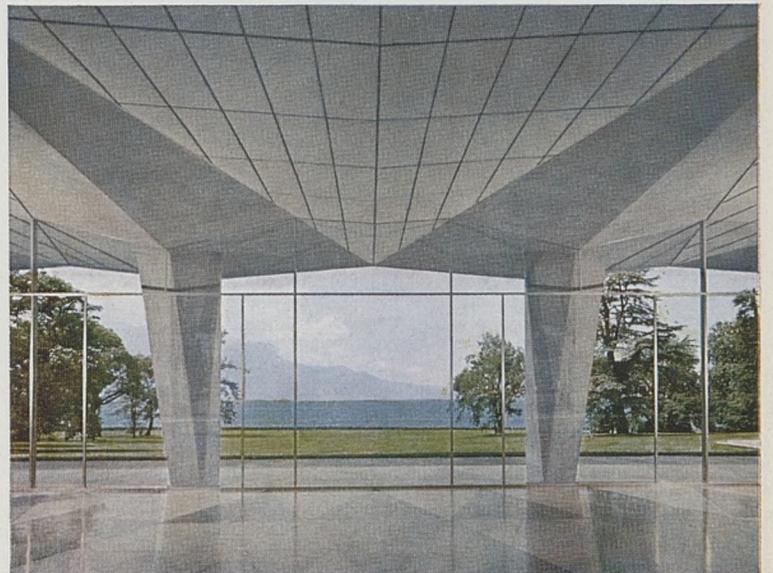
12

Le caractère du grand hall du rez-de-chaussée, largement vitré sur le paysage, est affirmé par l'expression des structures, poteaux à plans obliques, poutres à plans de forme triangulaire. Le sol est composé de dalles en marbre blanc et gris, sur lesquelles reposent d'autres éléments verticaux de granit rouge et serpentine.
